**Ergebnisse aus dem Bega-Monitoring  
vorgestellt beim Umwelt- und Klimaausschuss am 10.03.2026**

**NZO-GmbH**

Bega-Monitoring – Ergebnisse der letzten 15 Jahre  
Umwelt- und Klimaausschuss  
10.03.2026

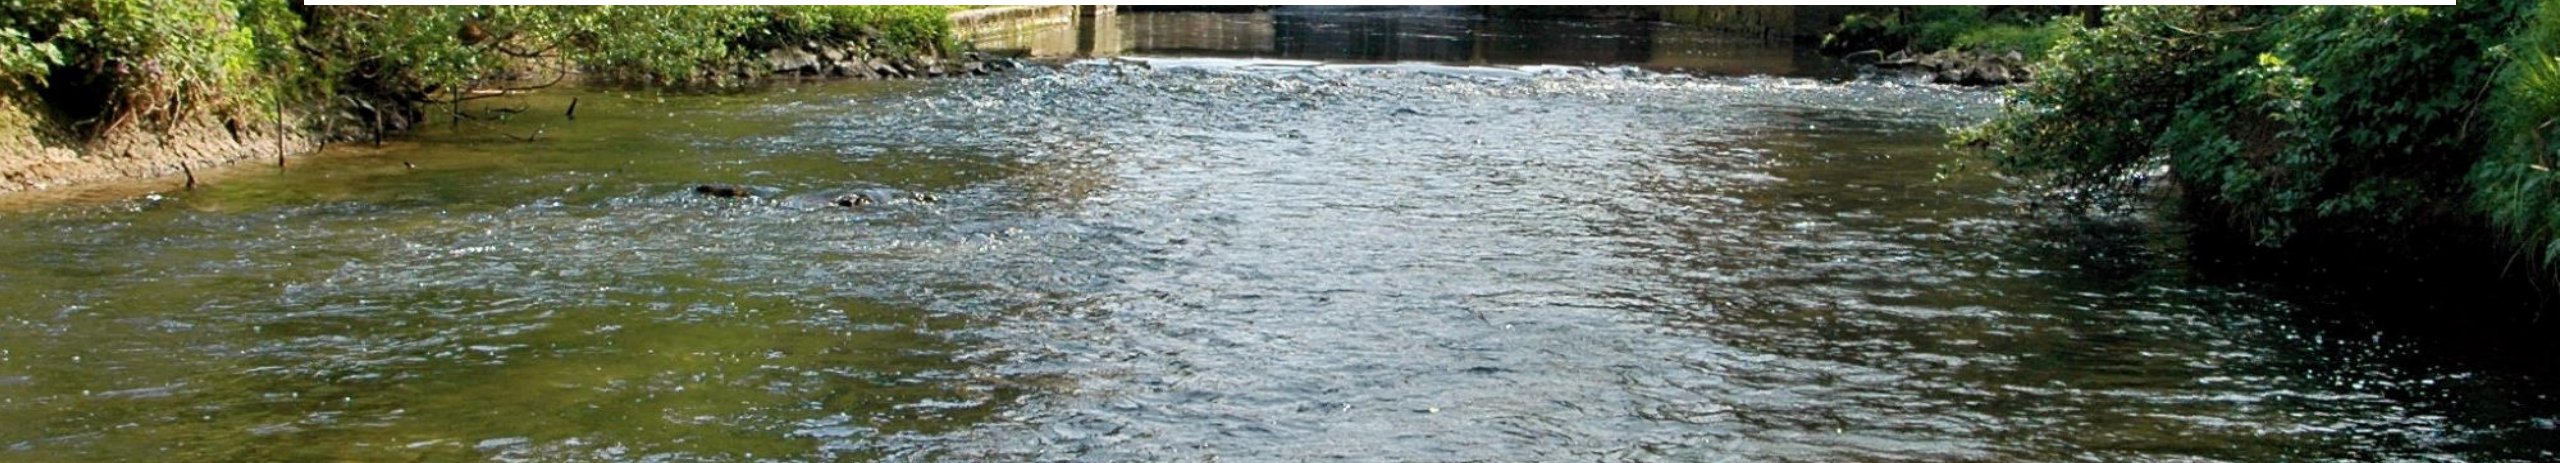
## mangelnde Durchgängigkeit

- **Vorhandene Wehranlagen: uh Lemgo Büllinghauser Mühlenwehr, oh Lemgo Wehr an der Walkenmühle**
- **für Organismen unpassierbar**
- **Unterbrechung des Sedimenttransportes**
